图纸目录				
序号	图 表 名 称	图号	页 数	幅面
1	天马水库维修养护平面布置图	AJSK2024-01	1	A3
2	天马水库坝顶栏杆图1/3	AJSK2024-02	1	A3
3	天马水库坝顶栏杆图2/3	AJSK2024-03	1	A3
4	天马水库坝顶栏杆图3/3	AJSK2024-04	1	A3
5	万益水库维修养护平面布置图	AJSK2024-05	1	A3
6	万益水库大坝局部塌陷处理断面图	AJSK2024-06	1	A3
7	万益水库管理房维修做法图	AJSK2024-07	1	A3
8	万益水库波形栏杆大样图1/2	AJSK2024-08	1	A3
9	万益水库波形栏杆大样图2/2	AJSK2024-09	1	A3
10	水库坝坡六棱块勾缝大样图	AJSK2024-10	1	A3
11	不锈钢栏杆制作图	AJSK2024-11	1	A3
12	水库公示牌制作图	AJSK2024-12	1	A3
13	水库警示牌制作图	AJSK2024-13	1	A3

<div><div> </div><div>四川卓天建设工程管理服务有限公司</div></div>						
核 定	万红林	万红林	安居镇天马水库、万益水库维修养护工程		实施方案	阶段
审 核	罗 兵	罗 兵			水 工	部 分
审 查	吴世勇	吴世勇			图纸目录	
校 核	吴洪亮	吴洪亮				
设 计	张 彤	张 彤				
发证单位	四川省住房和城乡建设厅		比 例	见 图	日 期	2024. 03
设计证号	A251027747		图 号	AJSK2024-00

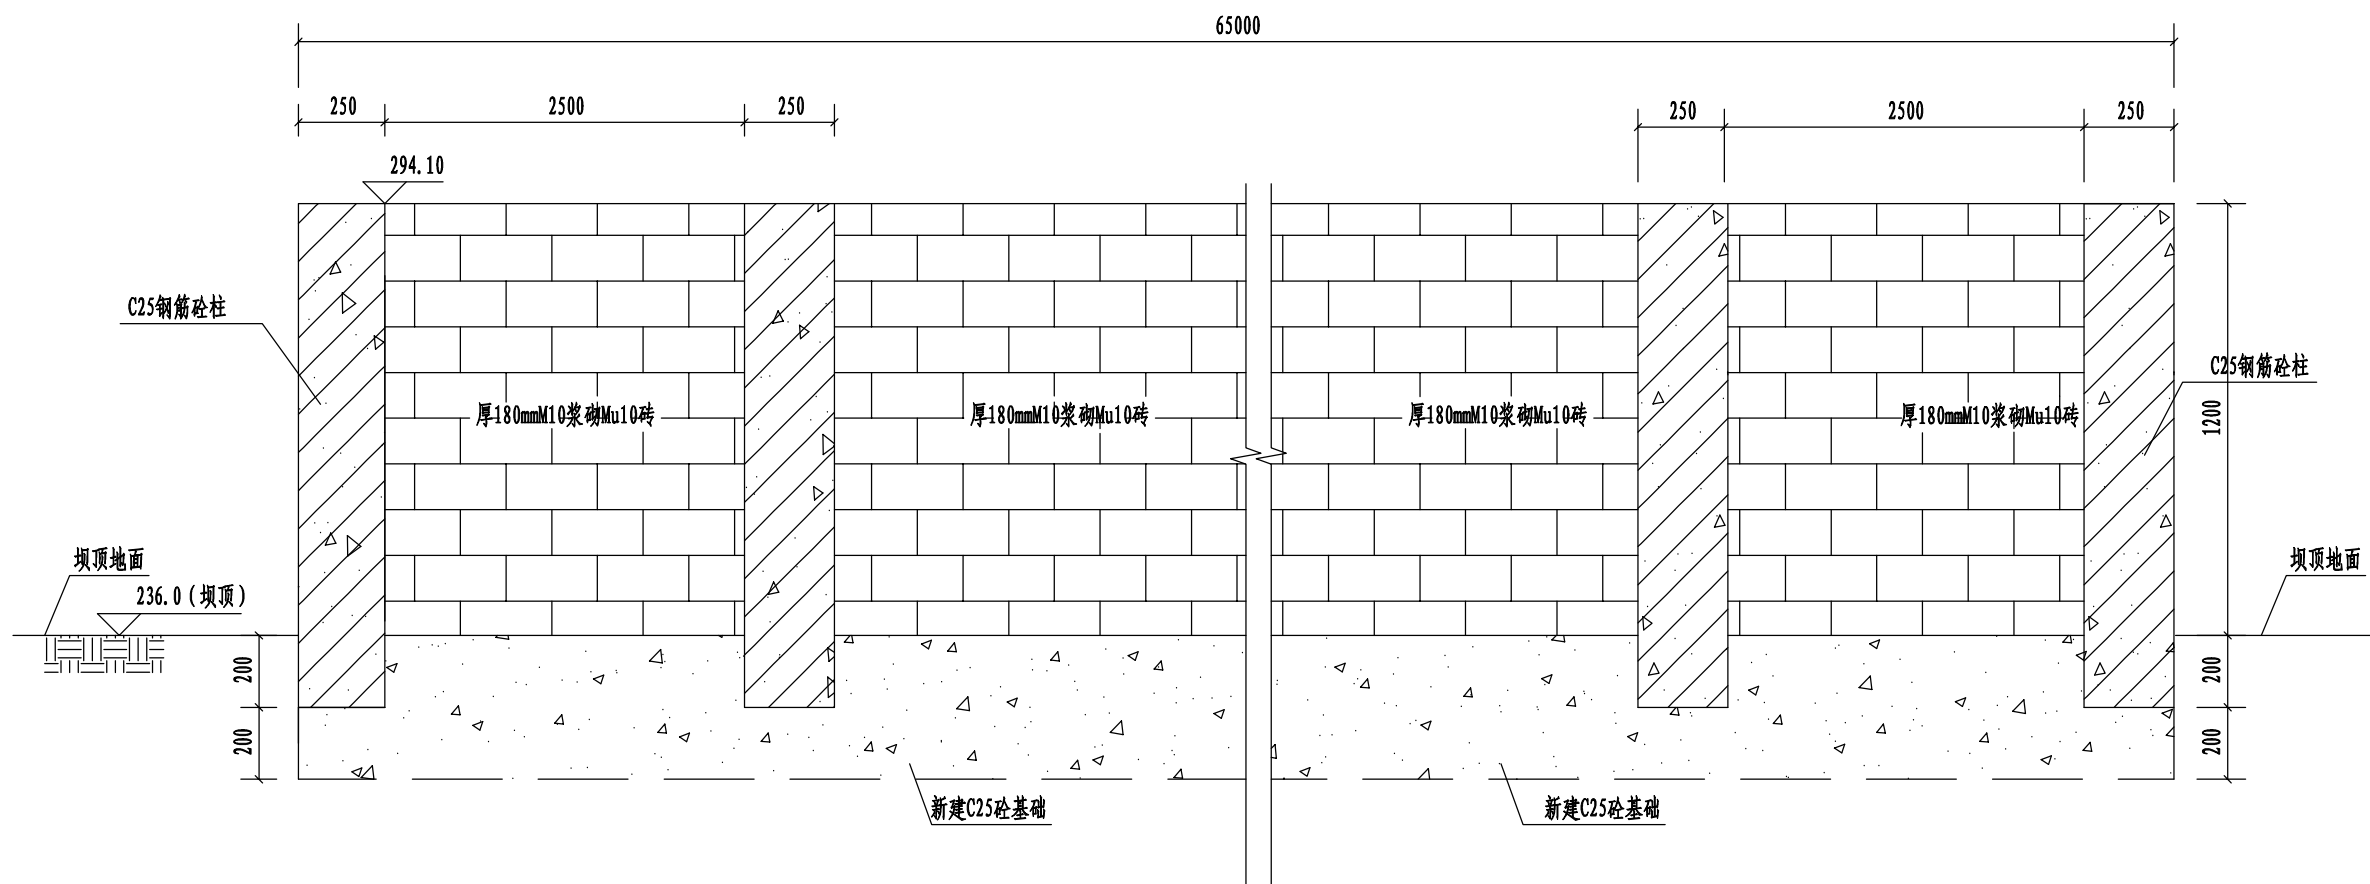
坝顶栏杆纵剖面图 1:20

- 图中高程以m计, 桩号以km+m计, 其余尺寸均以mm计;
- 坝顶栏杆钢筋砼柱的钢筋在浇筑前, 先预埋入C25砼基础内, 再进行浇筑, 钢筋砼柱对应基础每10m分缝。

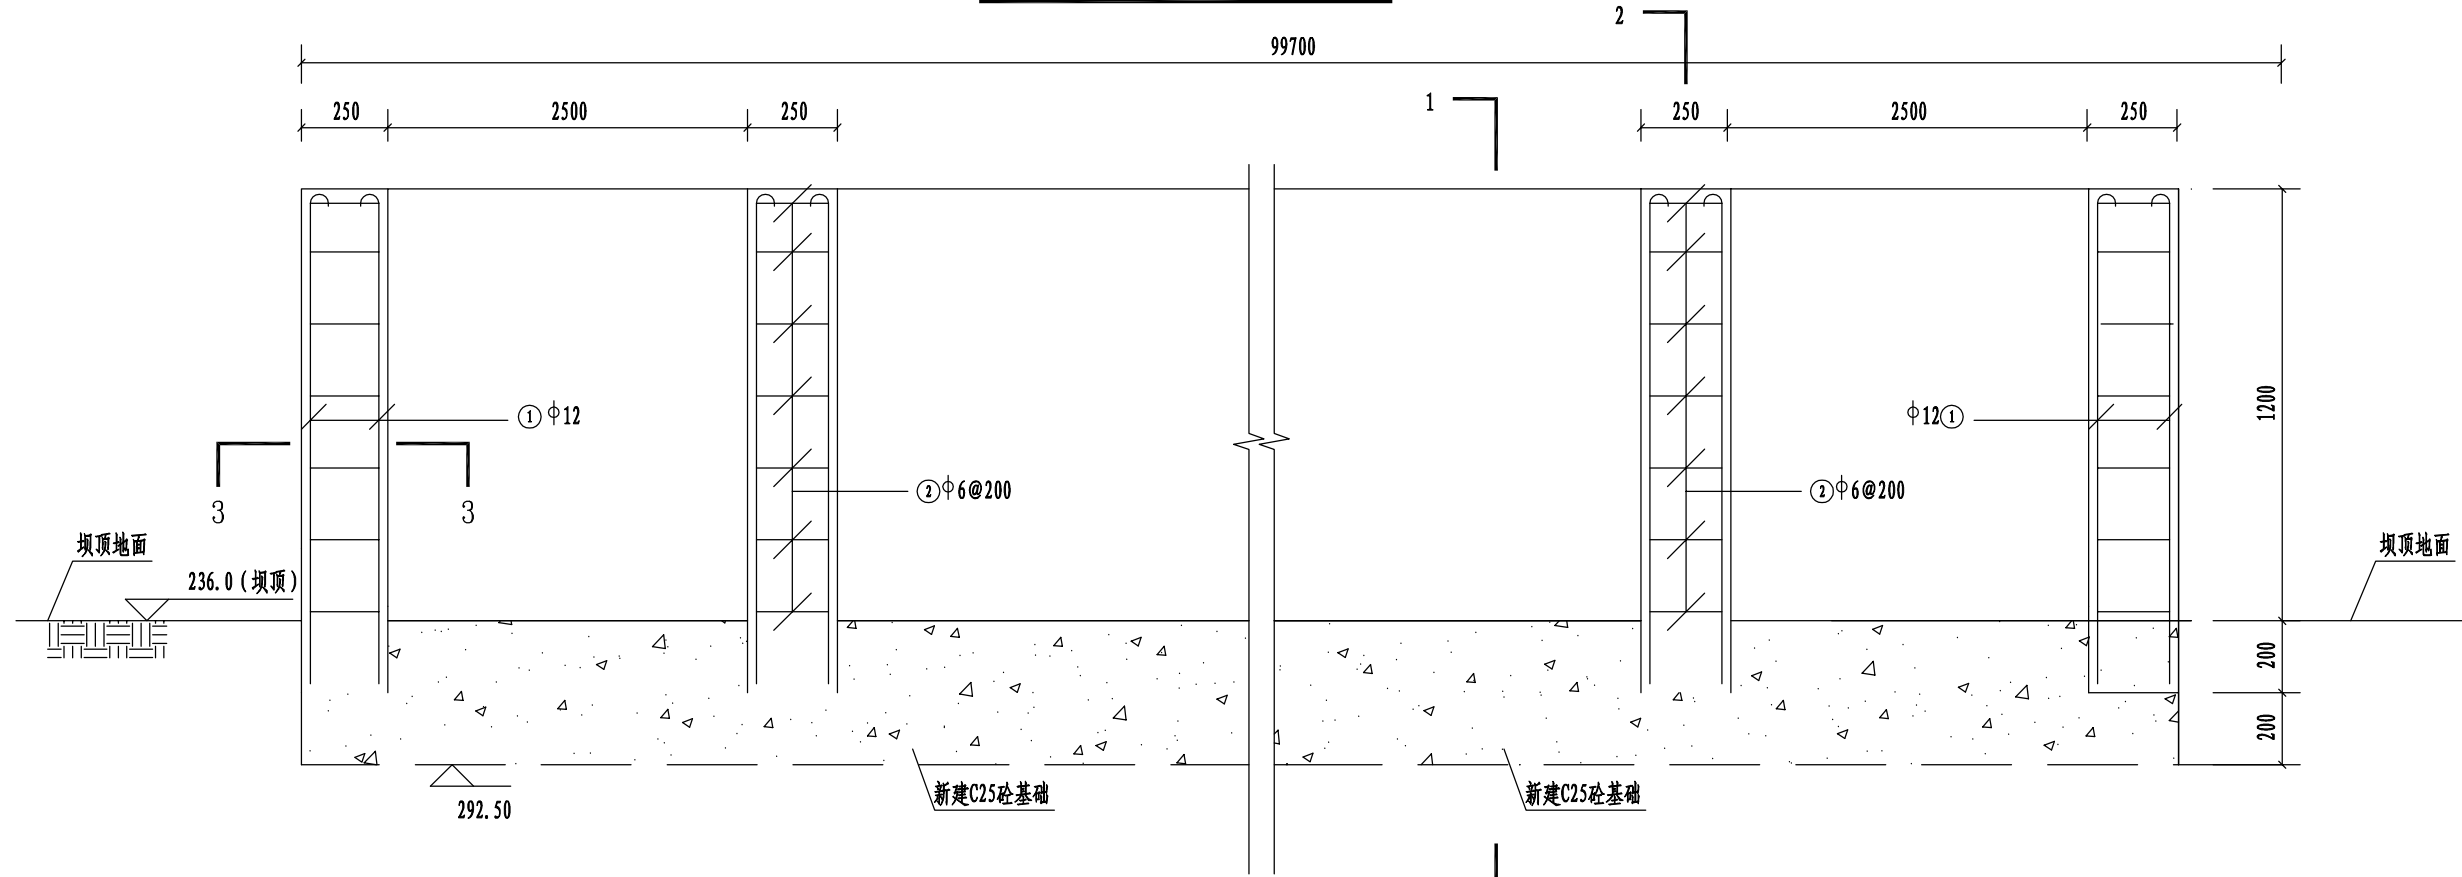
坝顶栏杆纵剖面配筋图 1:20

- 图中高程以m计, 桩号以km+m计, 其余尺寸均以mm计;
- 钢筋保护层为25mm, 柱之间净间距为2.5m, ①钢筋深入砼基础250mm。

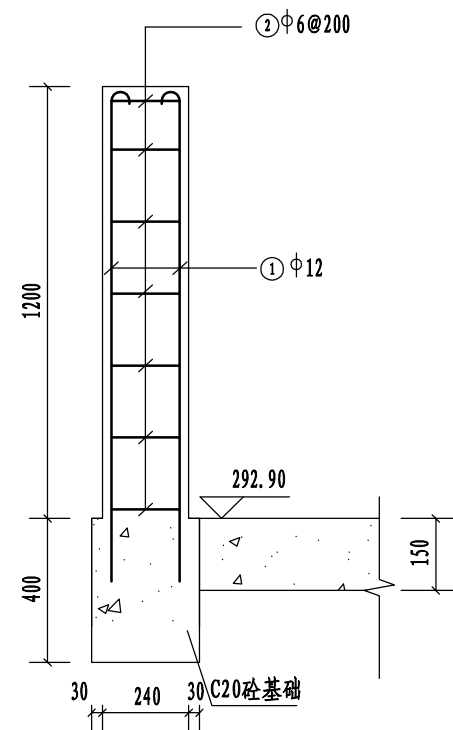
2-2剖面图 1:20

说明:  
1、图中高程以m计, 桩号以km+m计, 其余尺寸均以mm计;  
2、钢筋保护层为25mm, 柱之间净间距为2.5m, ①钢筋深入砼基础250mm.

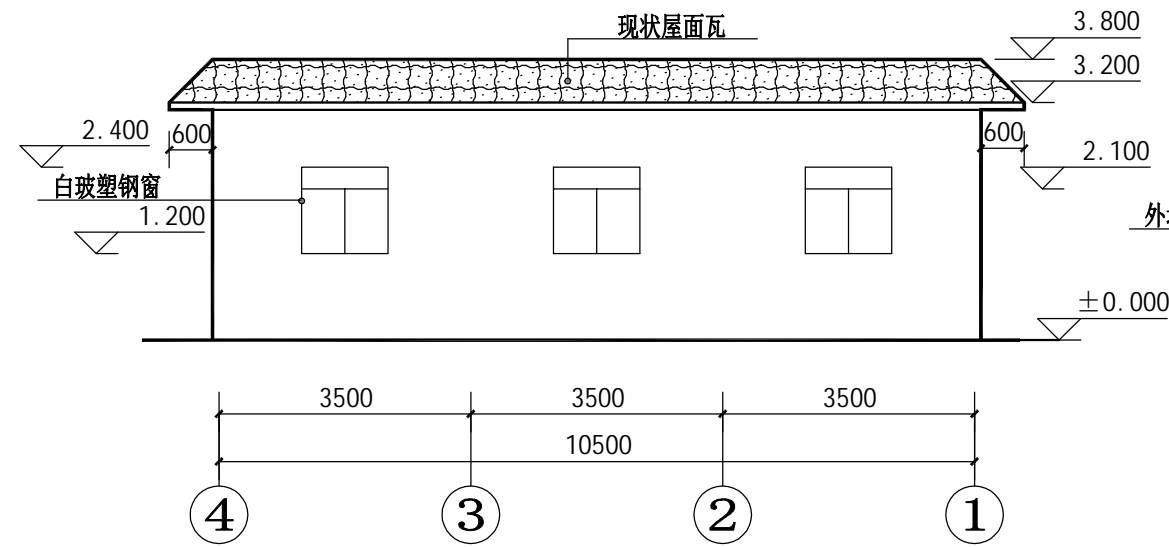
背立面图 (1: 100)

说明:  
1、图中高程以m计, 尺寸以mm计。  
2、万益水库管理房维修包括:  
①外墙瓷砖拆除, 改为真石漆。  
②3扇大门更换为成品钢制防盗门。  
③室内外顶棚和内墙重新粉刷。

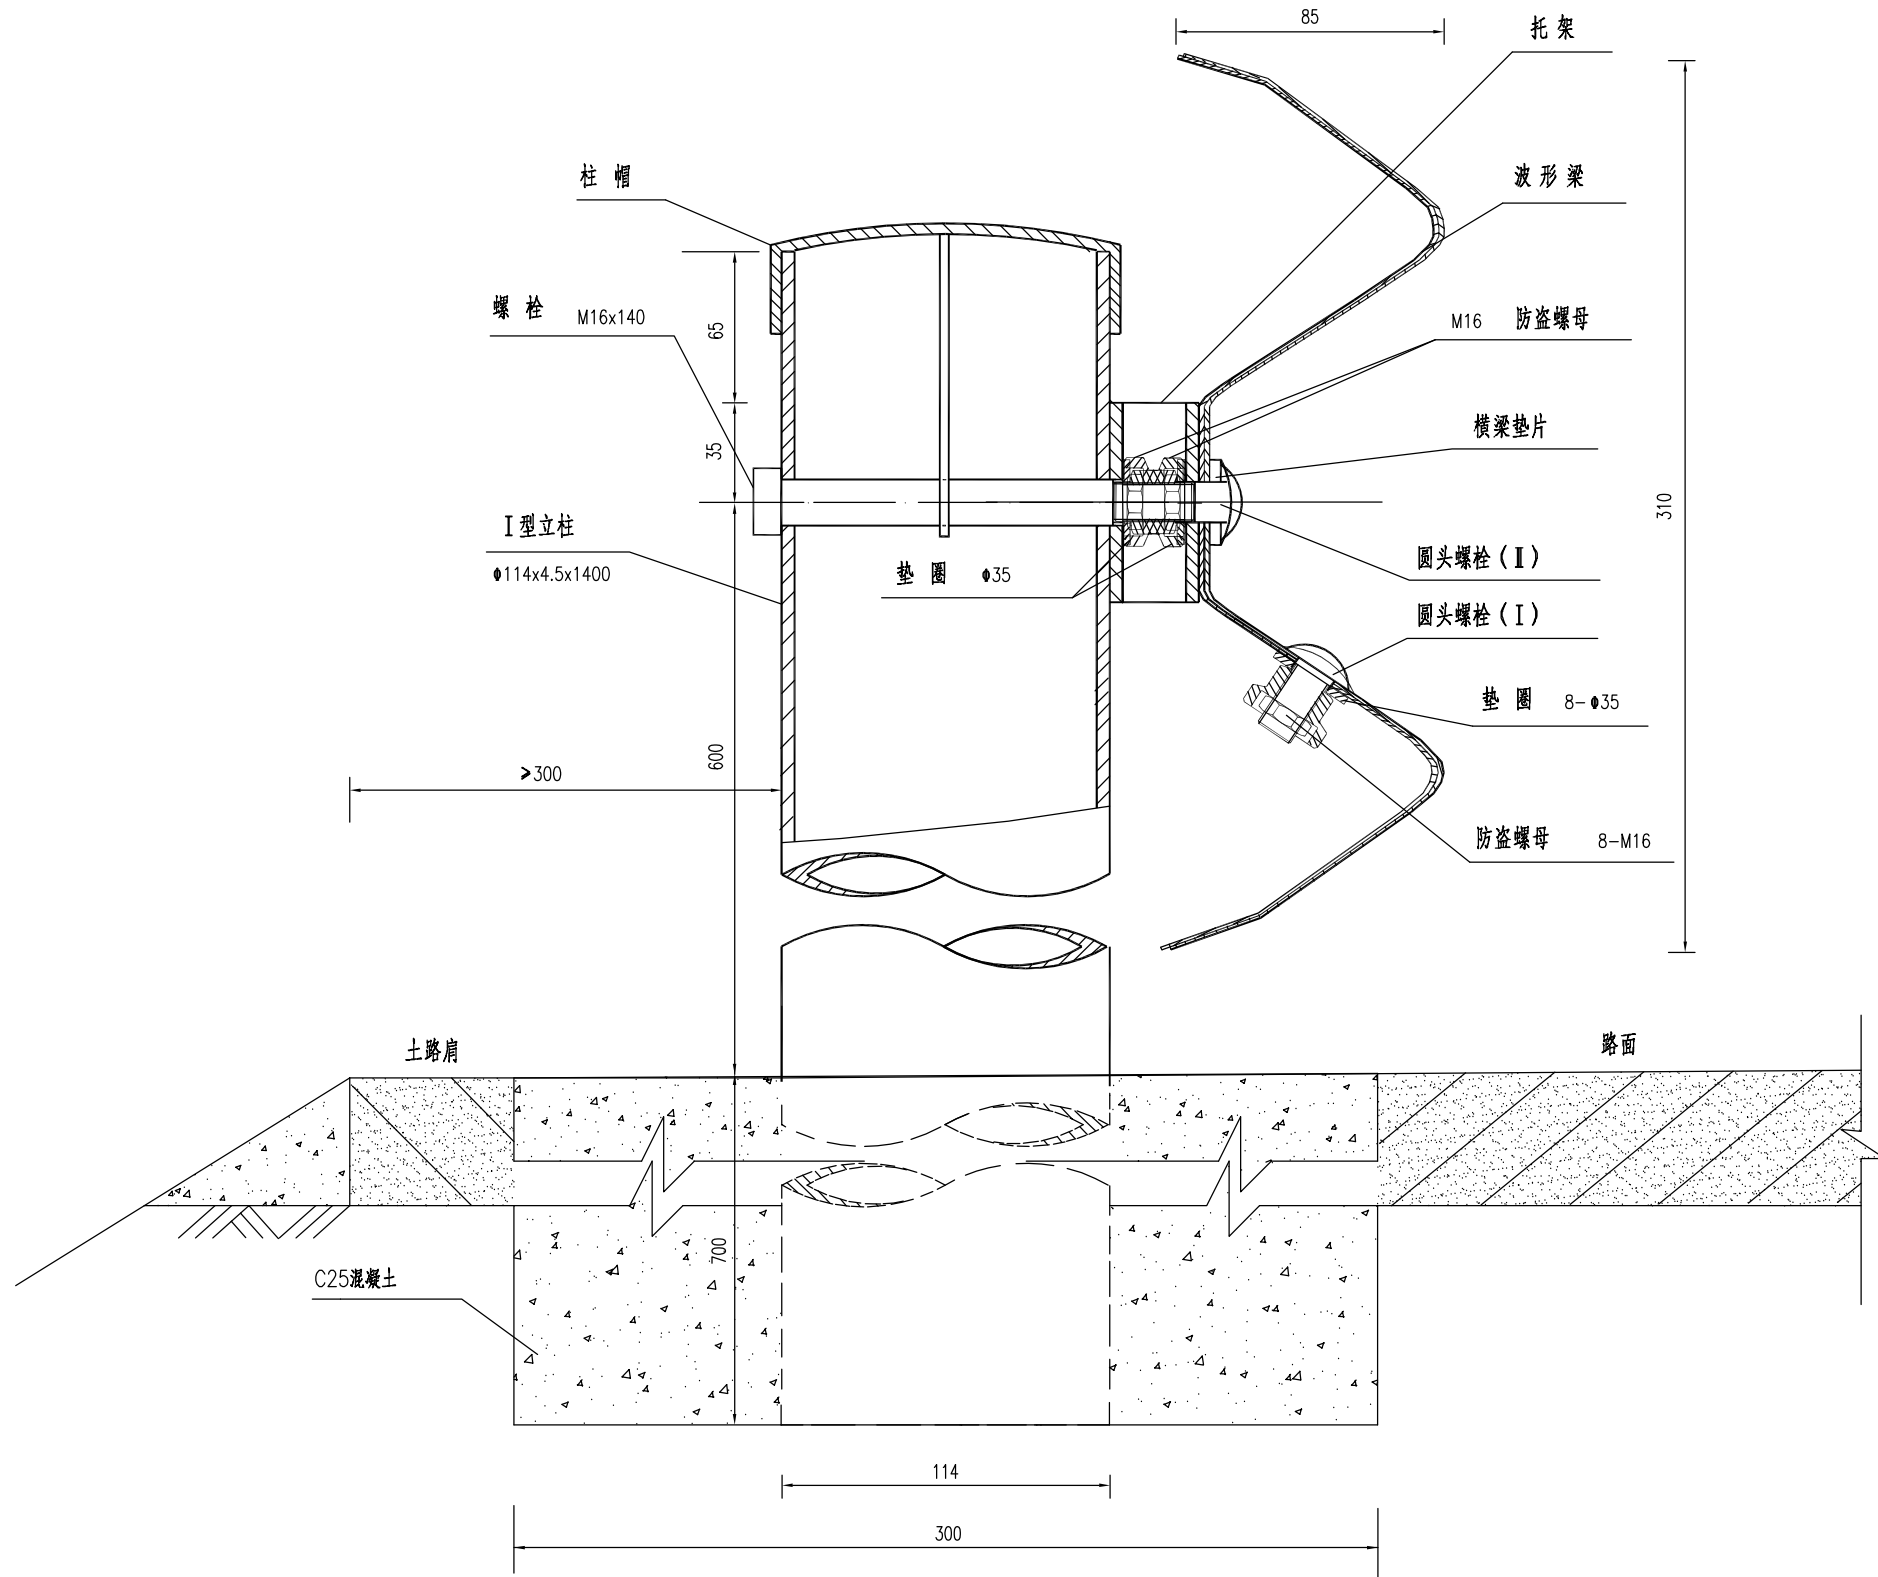
路侧波形护栏一般构造图

- 1、本图尺寸均以mm计,比例为1:2.5。
- 2、本图按照交通部 JTG D81-2006《公路交通安全设施设计规范》执行。
- 3、本图采用人工挖坑或机械钻孔、现浇C25混凝土预埋的方法施工。  
代号为Gr-B-4C1、Gr-B-2C1。
- 4、本图适用于混凝土路肩和石方路肩路段。

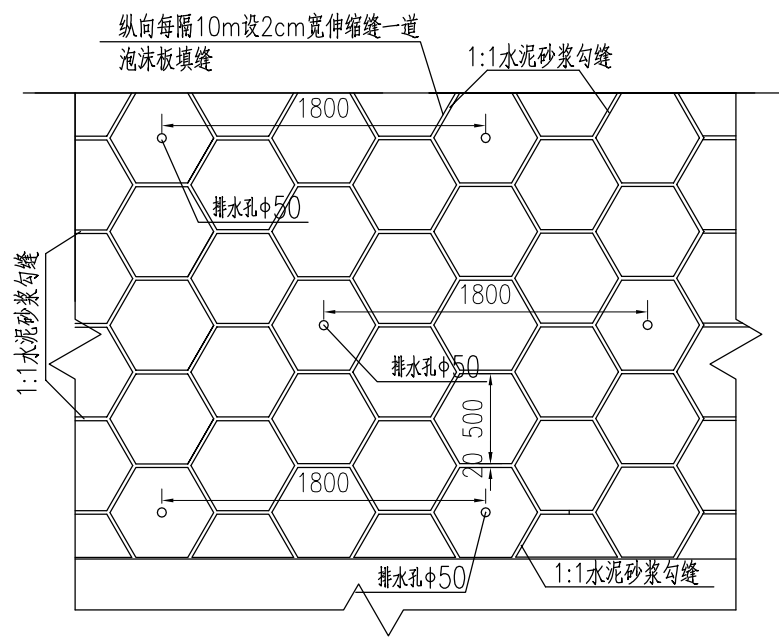
大坝六棱块勾缝、钻孔大样图 1:40

- 图中高程以m计, 其他尺寸以mm计;
- 原砼六棱块间采用1:1水泥砂浆勾缝, 垂直坝体方向, 每隔10m间距, 沿六棱块边线设伸缩缝1道, 宽2cm, 缝内填泡沫板。

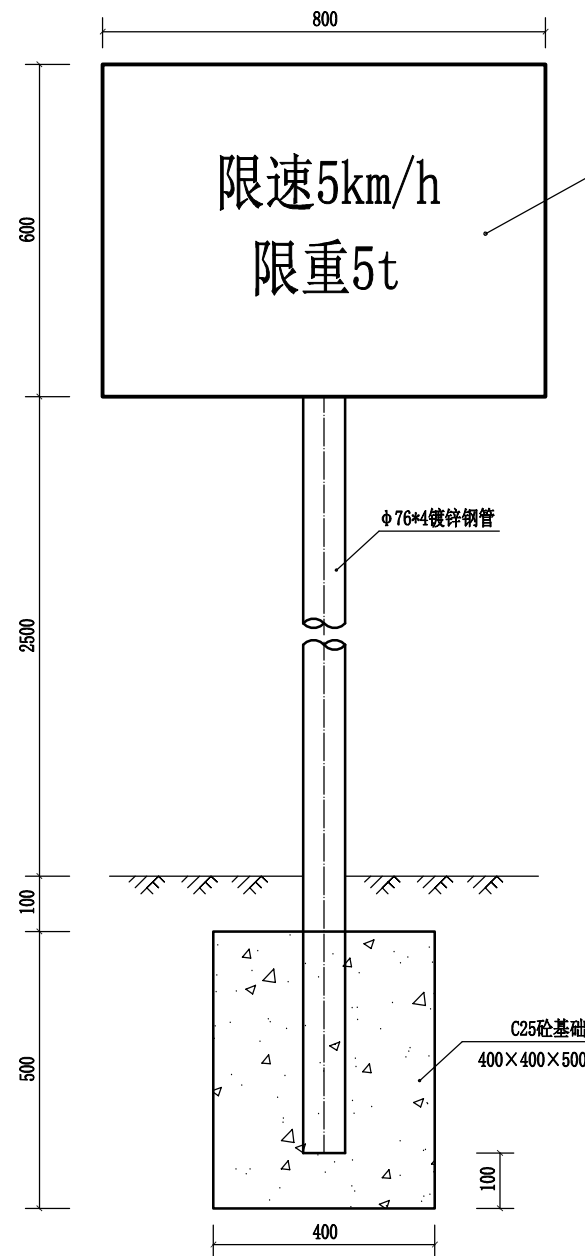
水库警示牌制作图 1:10

双面贴反光膜(内容由建设方确定)  
底层为1.5mm厚镀锌板

- 图中单位尺寸以mm计;
- 警示牌制作: 警示牌正、反面采用镀锌钢板作为底板, 钢板厚1.5mm, 将反光膜粘贴在不锈钢上, 底板背面需设置镀锌钢管骨架与钢管固定, 镀锌钢管为φ76\*4镀锌钢管。
- 警示牌安装: 标志牌需竖直安装, 采用膨胀螺丝打孔固定, 位置根据现场情况确定, 安装在大坝醒目的位置。
- 警示牌内文字样式仅供参考, 具体由业主指定。
